RAPPORT 17-1679-OS-END-B

Type KR1000

Essai d'étanchéité contre l'intrusion d'eau IP65 sur
un clavier à code / lecteur de proximité type KR1000

Liquid ingress protection test IP65 on a keypad /
proximity reader type KR1000

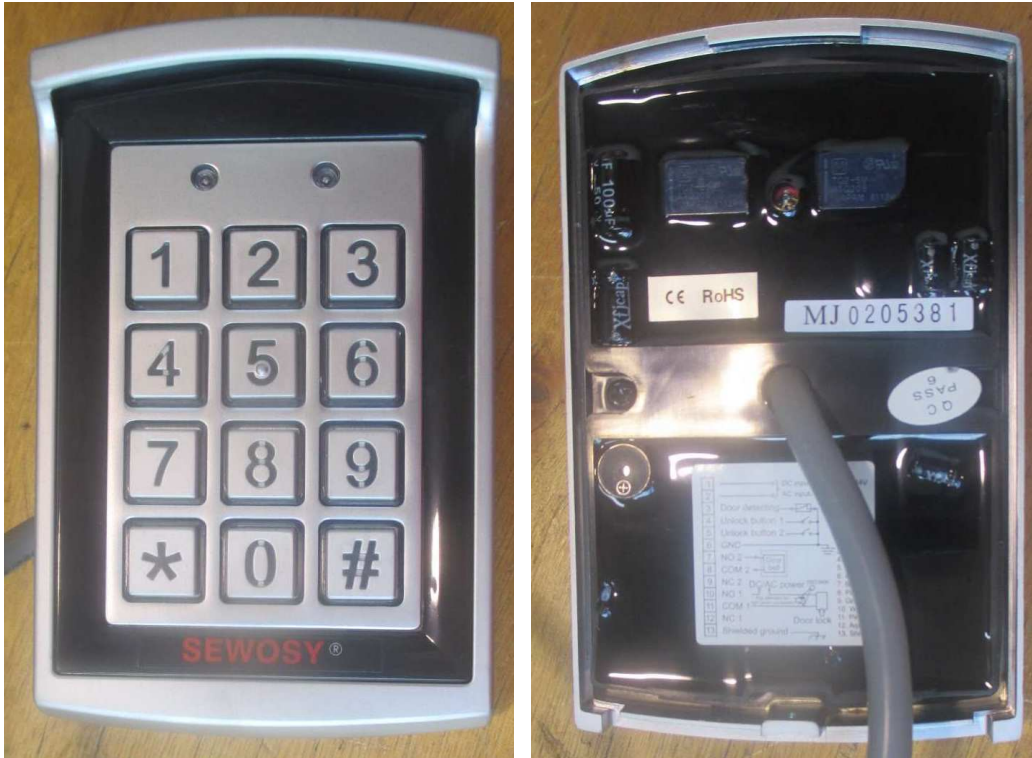
Digicode Type KRN 1000 avant test

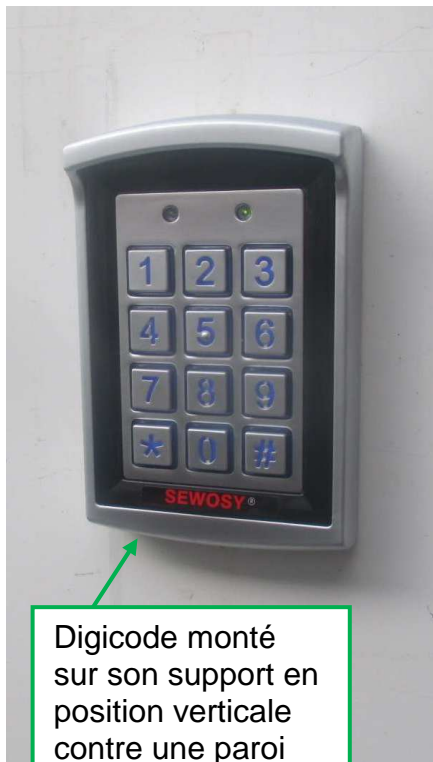
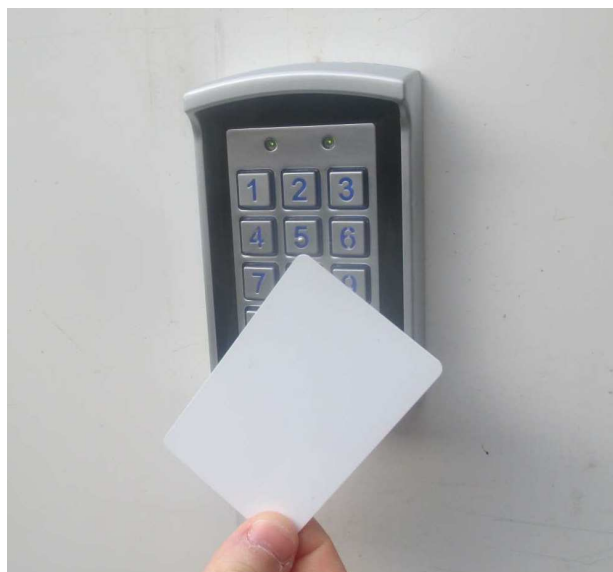
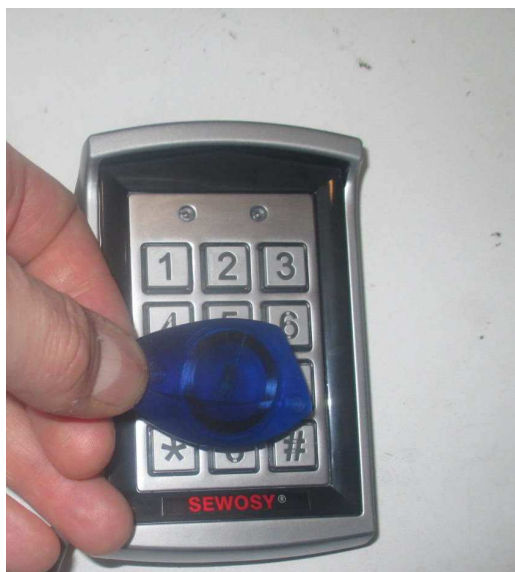
Présentation du montage :

Essai carte et badges

- Digicode monté en configuration normale, à la verticale contre une paroi sur son support.
- Branchement du digicode sur le transfo fourni.
- Essai clavier, carte et badge avant essai.
- Aspersion avec jet d'eau à la lance (buse de 6.3mm, distance 2,5m à 3m, débit 12.5 l/mn±5%) pendant 60 secondes.
- Essai clavier, carte et badge après essai.

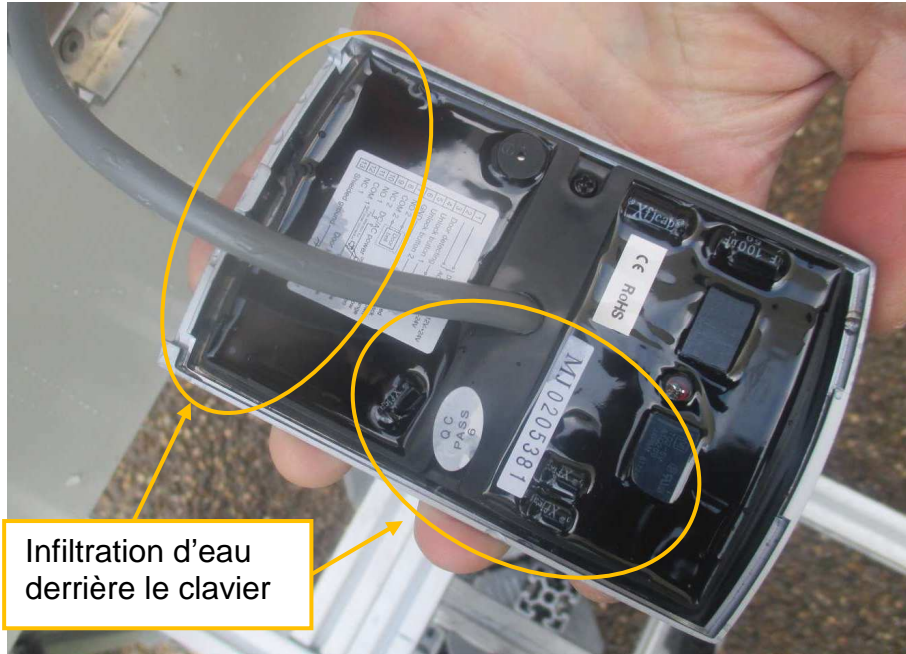
Digicode Type KR 1000 - MJ0205381 après test

<i>Digicode Type KR 1000 - MJ0205381</i>	
<i>Essai</i>	<i>Observations</i>
Clavier avant test	Fonction OK
Carte 396ISO1EM1 avant test	Fonction OK
Badge 396P1EM1 avant test	Fonction OK
Badge 396SHEM1 avant test	Fonction OK
Badge 396WD1EM1 avant test	Fonction OK
Aspersion avec jet d'eau à la lance (buse de 6.3mm, distance 2,5m à 3m, débit 12.5 l/mn±5%) pendant 60 secondes	-
Clavier après test	Fonction OK
Carte 396ISO1EM1 après test	La carte et les badges ne sont pas détectés par le lecteur de proximité du digicode directement après aspersion.
Badge 396P1EM1 après test	
Badge 396SHEM1 après test	
Badge 396WD1EM1 après test	Détection après quelques secondes en insistant avec le passage de la carte et des badges devant le clavier (la détection se fait en priorité dans le coin en haut à droite face au clavier)
Démontage du clavier de son support	Infiltration d'eau derrière le clavier (à l'intérieur entre l'arrière du clavier et son support) Présence d'eau dans la rainure périphérique à l'arrière du boîtier

Après démontage du clavier de son support, nous constatons des infiltrations d'eau derrière le clavier (à l'intérieur entre l'arrière du clavier et son support).
Présence d'eau dans la rainure périphérique à l'arrière du boîtier.

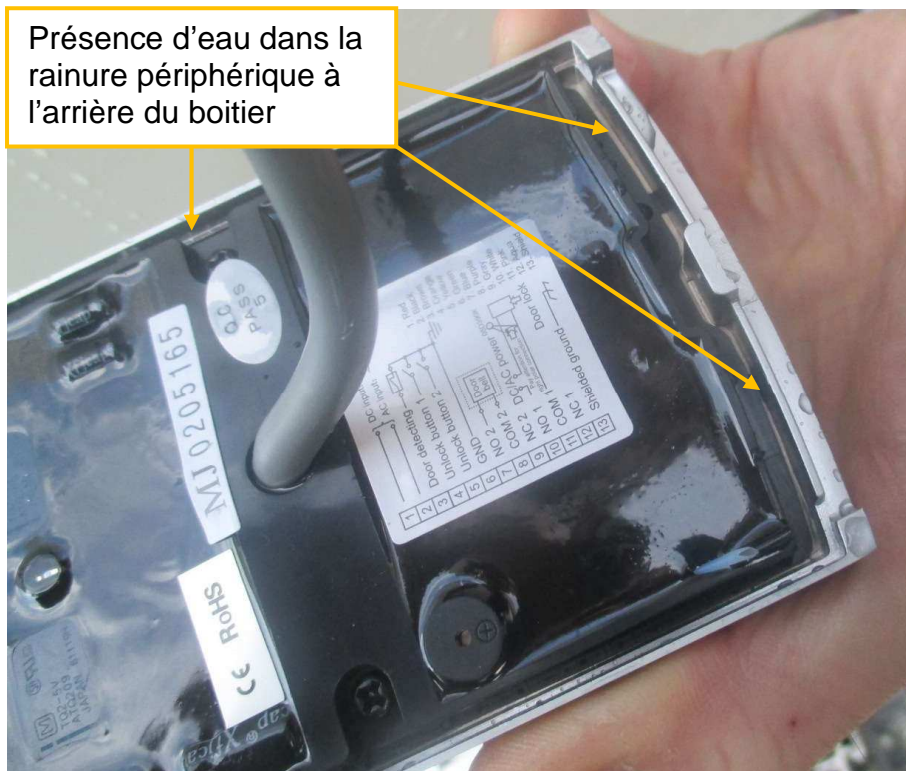
Digicode Type KR 1000 – MJ0205165 après test

Digicode Type KR 1000 – MJ0205165 (apporté par le client)	
Essai	Observations
Clavier avant test	Fonction OK
Carte 396ISO1EM1 avant test	Fonction OK
Badge 396P1EM1 avant test	Fonction OK
Badge 396SHEM1 avant test	Fonction OK
Badge 396WD1EM1 avant test	Fonction OK
Aspersion avec jet d'eau à la lance (buse de 6.3mm, distance 2,5m à 3m, débit 12.5 l/mn±5%) pendant 60 secondes	-
Clavier après test	Fonction OK
Carte 396ISO1EM1 après test	La carte et les badges ne sont pas détectés par le lecteur de proximité du digicode directement après aspersion.
Badge 396P1EM1 après test	
Badge 396SHEM1 après test	
Badge 396WD1EM1 après test	Détection après quelques secondes en insistant avec le passage de la carte et des badges devant le clavier (la détection se fait en priorité dans le coin en haut à droite face au clavier)
Démontage du clavier de son support	Infiltration d'eau derrière le clavier (à l'intérieur entre l'arrière du clavier et son support) Présence d'eau dans la rainure périphérique à l'arrière du boîtier

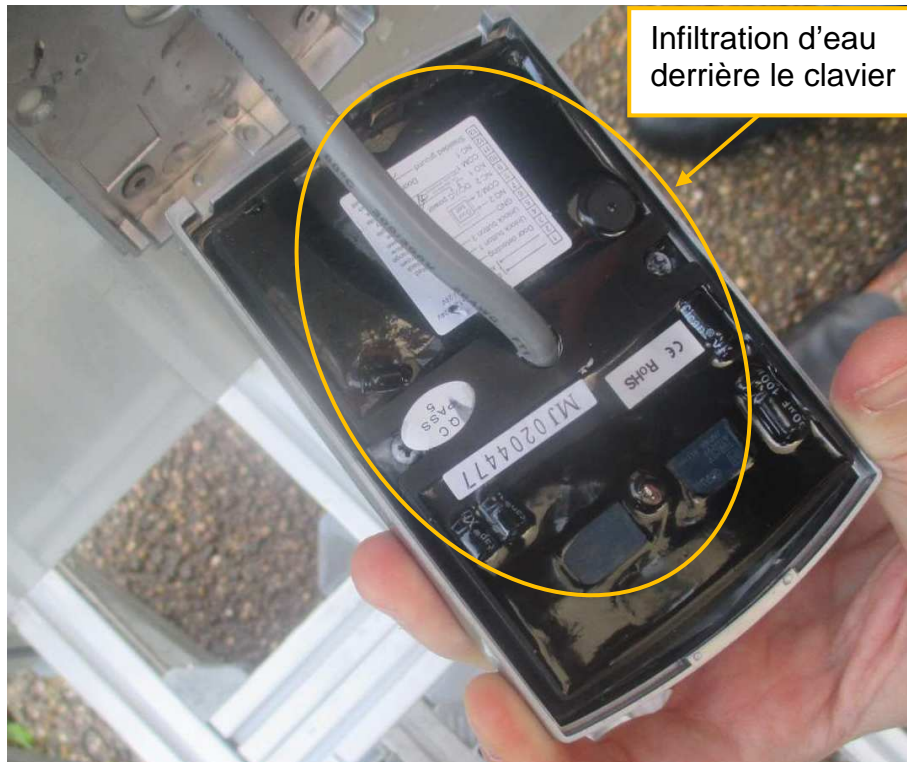
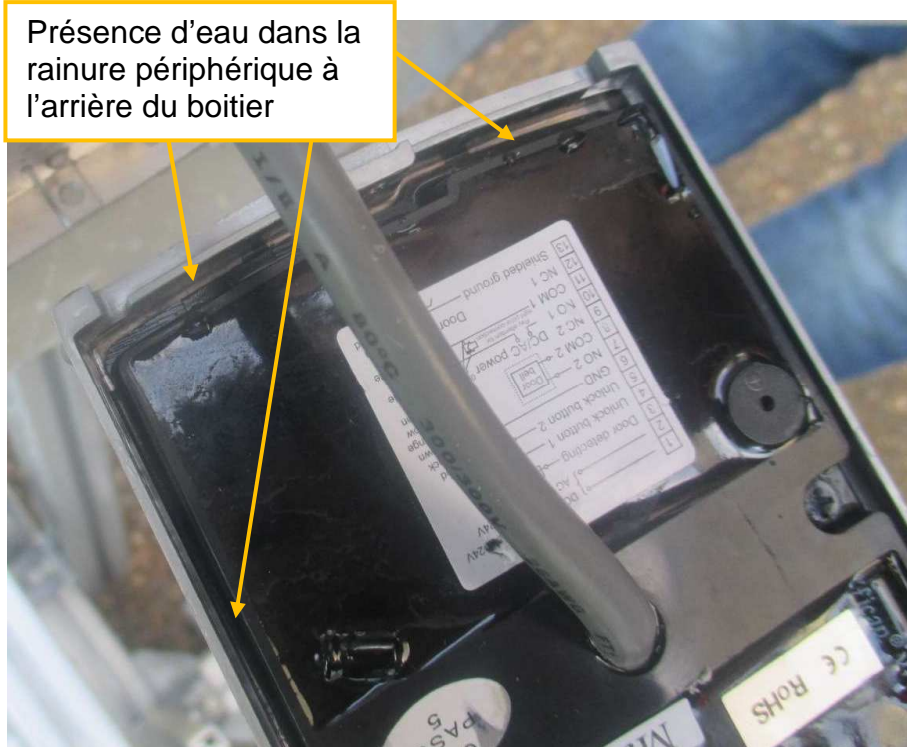
Digicode Type KR 1000 – MJ0204477 après test

Digicode Type KR 1000 – MJ0204477 (apporté par le client et déjà immergé dans l'eau)	
Essai	Observations
Clavier avant test	Fonction OK
Carte 396ISO1EM1 avant test	Fonction OK
Badge 396P1EM1 avant test	Fonction OK
Badge 396SHEM1 avant test	Fonction OK
Badge 396WD1EM1 avant test	Fonction OK
Aspersion avec jet d'eau à la lance (buse de 6.3mm, distance 2,5m à 3m, débit 12.5 l/mn±5%) pendant 60 secondes	-
Clavier après test	Fonction OK
Carte 396ISO1EM1 après test	La carte et les badges ne sont pas détectés par le lecteur de proximité du digicode directement après aspersion.
Badge 396P1EM1 après test	
Badge 396SHEM1 après test	
Badge 396WD1EM1 après test	Détection après quelques secondes en insistant avec le passage de la carte et des badges devant le clavier (la détection se fait en priorité dans le coin en haut à droite face au clavier)
Démontage du clavier de son support	Infiltration d'eau derrière le clavier (à l'intérieur entre l'arrière du clavier et son support) Présence d'eau dans la rainure périphérique à l'arrière du boîtier

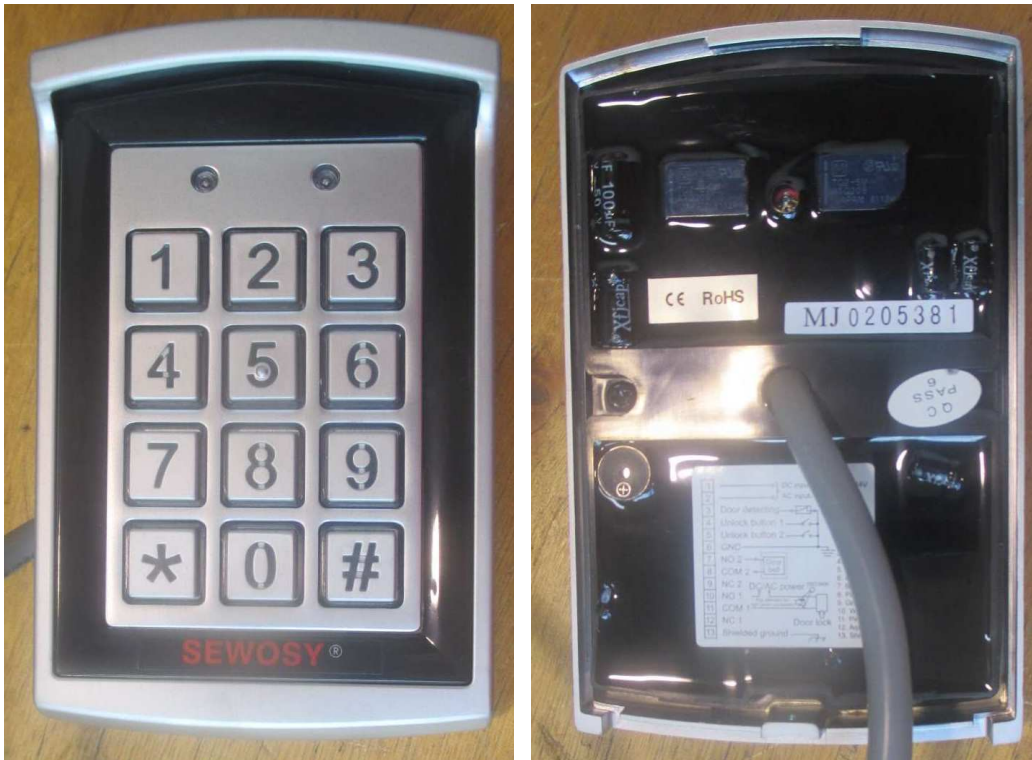
Keypad / proximity reader Type KRN 1000 before test

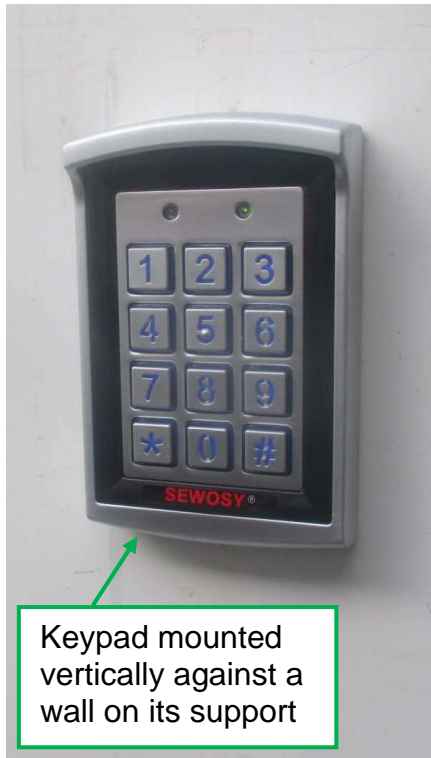
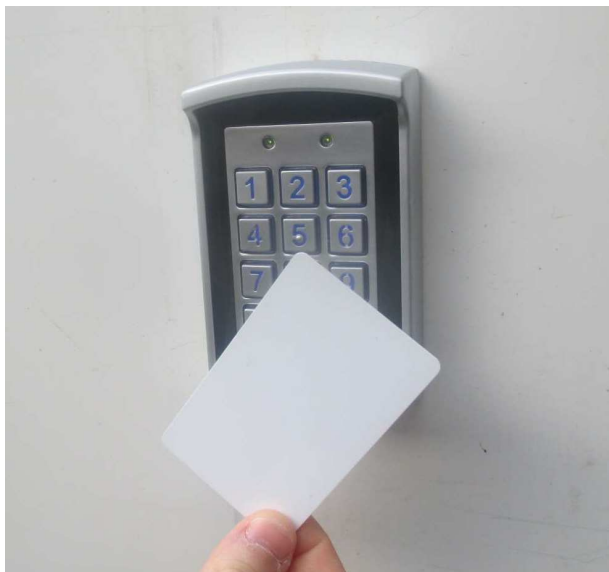
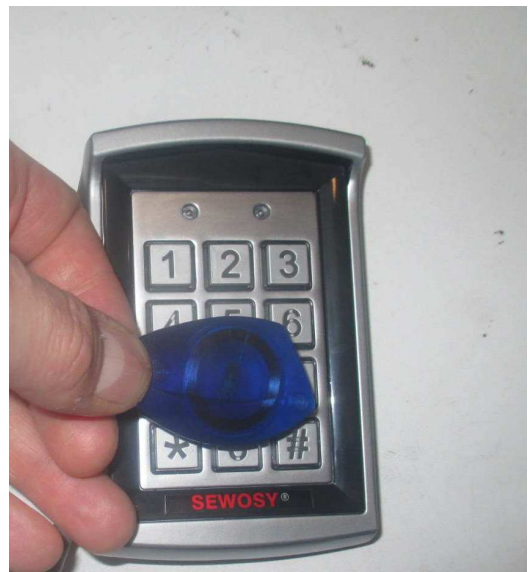
Mounting:

Test card and badges

- Keypad mounted in normal configuration, vertically against a wall on its support.
- Connection to the supplied transformer.
- Test keyboard and proximity reader before tests.
- Water projected by a nozzle (6.3 mm), at distance of 2,5m to 3m, water volume: 12.5 litres per minute $\pm 5\%$) during 60 seconds.
- Test keyboard and proximity reader after tests.

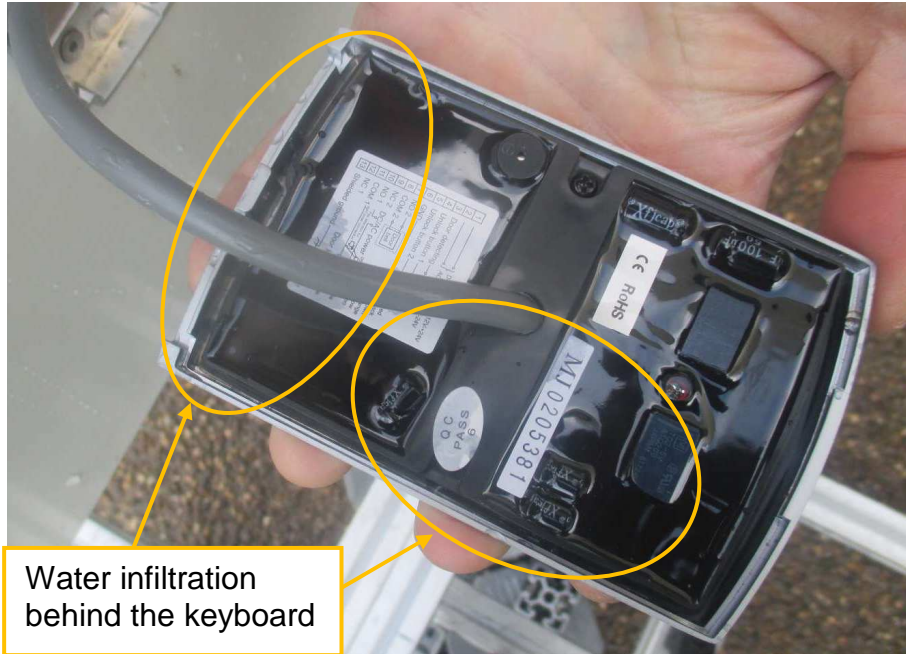
Keypad / proximity reader Type KR 1000 - MJ0205381 after test

Keypad / proximity reader Type KR 1000 - MJ0205381	
Test	Observations
Keyboard before test	Function OK
Card 396ISO1EM1 before test	Function OK
Badge 396P1EM1 before test	Function OK
Badge 396SHEM1 before test	Function OK
Badge 396WD1EM1 before test	Function OK
Water projection by a nozzle (6.3 mm), at distance of 2,5m to 3m, water volume: 12.5 litres per minute $\pm 5\%$) during 60 seconds	-
Keyboard after test	Function OK
Card 396ISO1EM1 after test	The card and the badges are not detected by the proximity reader immediately after water projection.
Badge 396P1EM1 after test	
Badge 396SHEM1 after test	
Badge 396WD1EM1 after test	Detection after few seconds insisting with the passage of the card and badges in front of the keyboard (detection is done in priority in the top right corner of the keyboard)
Remove keypad from its support	Water infiltration behind the keyboard (inside between the back of the keyboard and its support) Presence of water in the peripheral channel at the back of the keyboard

After removing keypad from its support, we notice water infiltration behind the keyboard (inside between the back of the keyboard and its support)

Presence of water in the peripheral channel at the back of the keyboard

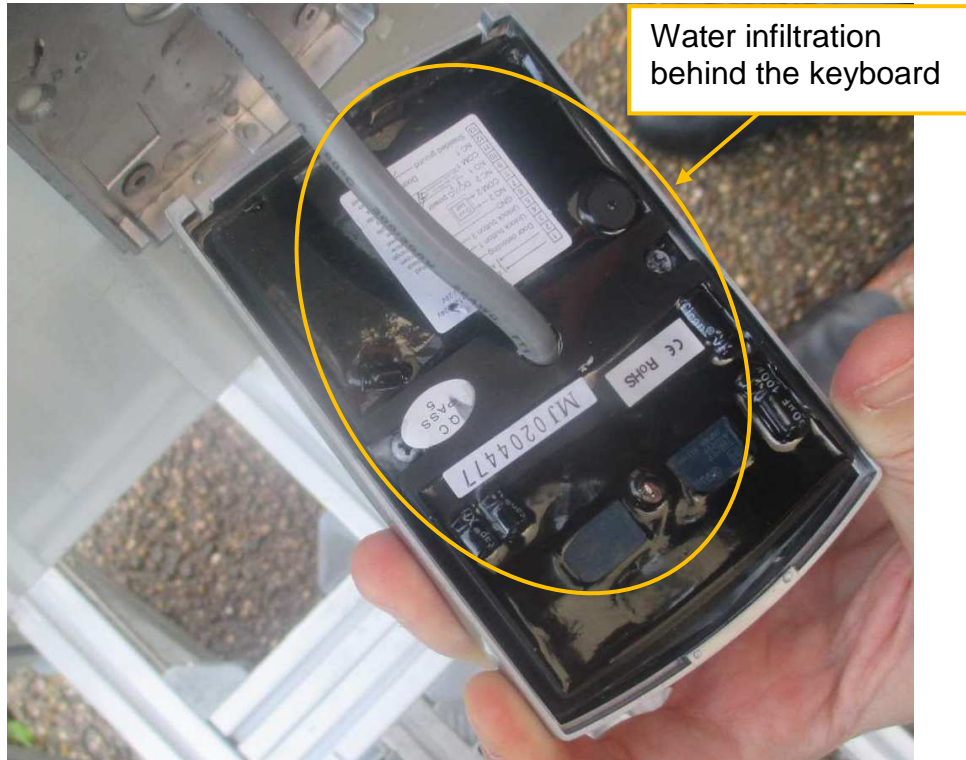
Keypad / proximity reader Type KR 1000 – MJ0204477 after test

Keypad / proximity reader Type KR 1000 – MJ0204477 (provided by the customer and immersed in water)	
Test	Observations
Keyboard before test	Function OK
Card 396ISO1EM1 before test	Function OK
Badge 396P1EM1 before test	Function OK
Badge 396SHEM1 before test	Function OK
Badge 396WD1EM1 before test	Function OK
Water projection by a nozzle (6.3 mm), at distance of 2,5m to 3m, water volume: 12.5 litres per minute $\pm 5\%$) during 60 seconds	-
Keyboard after test	Function OK
Card 396ISO1EM1 after test	The card and the badges are not detected by the proximity reader immediately after water projection.
Badge 396P1EM1 after test	
Badge 396SHEM1 after test	
Badge 396WD1EM1 after test	Detection after few seconds insisting with the passage of the card and badges in front of the keyboard (detection is done in priority in the top right corner of the keyboard)
Remove keypad from its support	Water infiltration behind the keyboard (inside between the back of the keyboard and its support) Presence of water in the peripheral channel at the back of the keyboard
